Исследовательская работа

Мониторинг динамики развития эрозионных процессов на песчаном
карьере

Место проведения: южный борт песчаного карьера в районе села
Майкопского

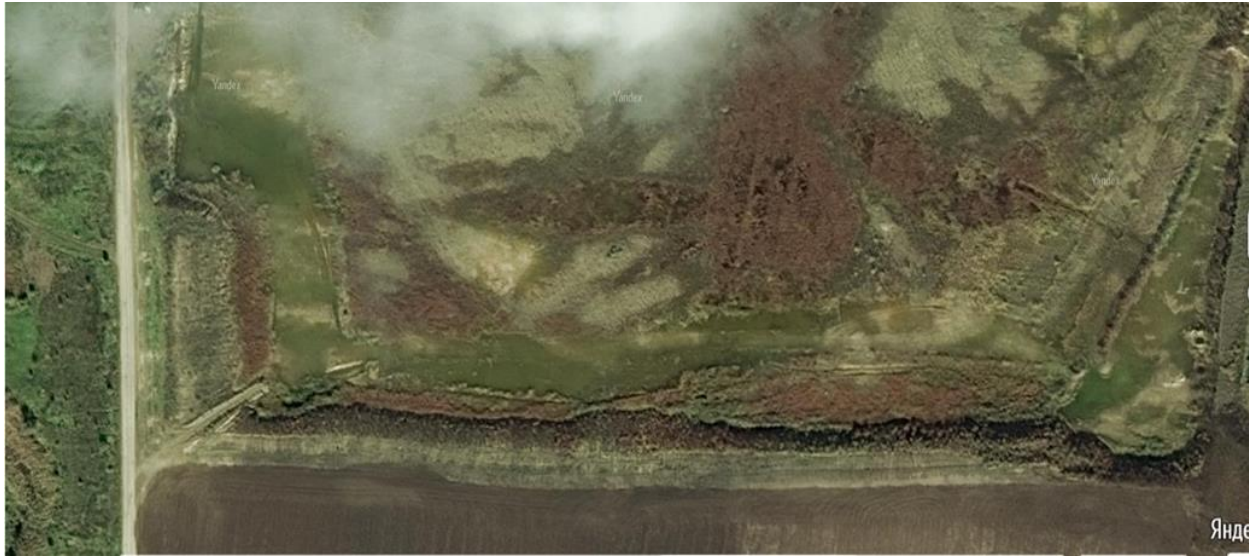
Фото №1. Южный борт песчаного карьера, участок №1 (западный)

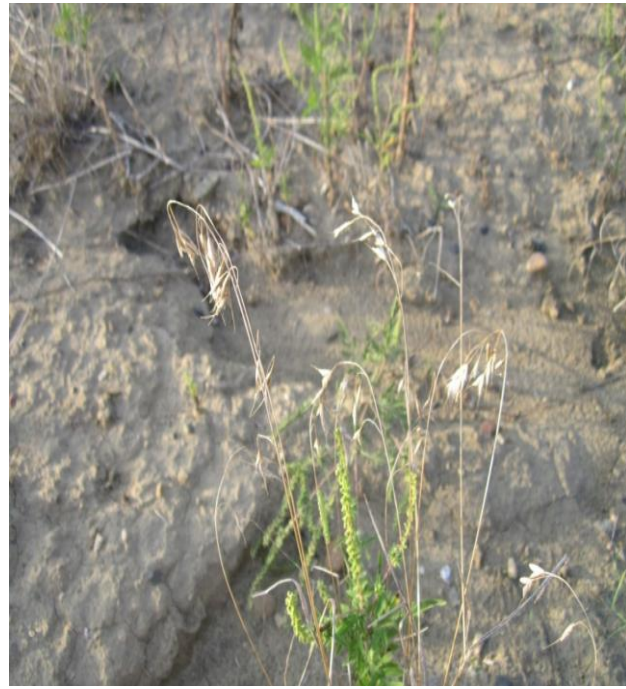
Южные борта карьера, лишённые естественного плодородного слоя, отличаются разряженной растительностью. Некоторые участки покрыты мхом. На двух участках мы подсчитали уровень задернованности почвы. На участках, лишённых плодородного слоя задернованность составляла 11-30 %. Задернованность участков карьера, имеющих плодородный слой достигала 70%.

Фото № 2. Исследование заброшенного песчаного карьера.
Фото № 3. Участок, лишенный плодородного слоя с промоиной.

1. Сгладить неглубокие промоины вспашкой в свал и засеять многолетними травами, чтобы потоки талых вод и ливневых вод стекали бы по задерненной поверхности, устойчивой против размыва.

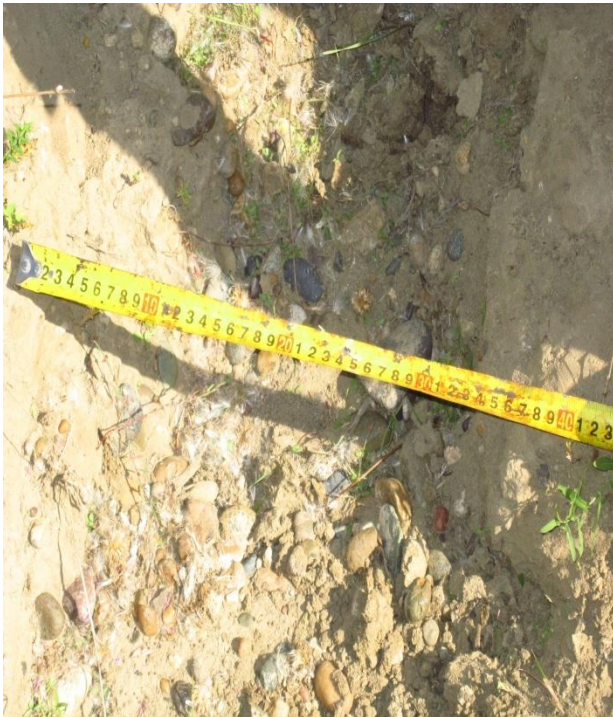
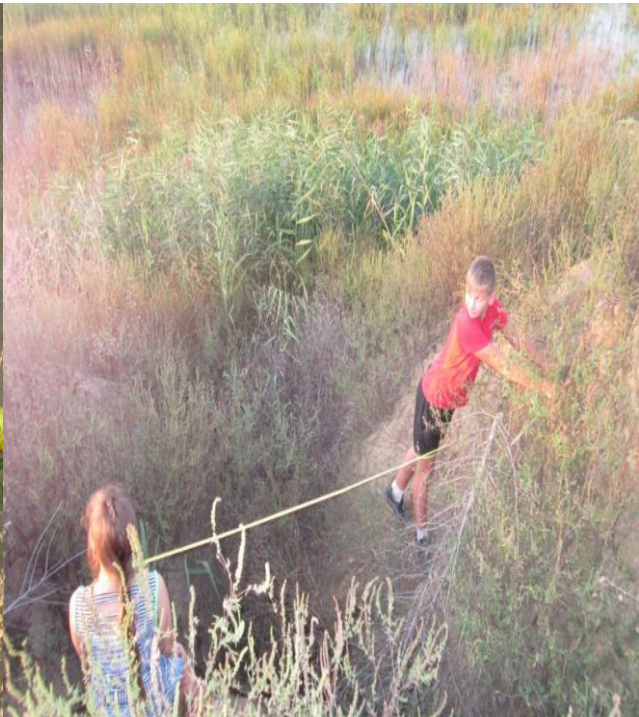
Образование оврагов всегда активизируется на незакреплённых склонах на месте формирования промоин временных водотоков. Мониторинг территории весной 2019 года показал, что продолжают увеличиваться в размерах старые овраги и промоины, а так же появляются зачатки новых оврагов на склонах карьера, угол которого значительно превышает допустимые величины и достигает местами 45-60 градусов. [8,9] После дождей на поверхности появляются промоины - начало процесса образования оврагов. [2,3] Исследуя правый склон карьера осенью в 2018 году, мы обнаружили новые промоины или рытвины. Прошлогодние промоины увеличились в глубину и в ширину V - образная форма сала видна отчетливей. Они располагаются друг от друга на небольшом расстоянии от 60 см до 110 см. На территории, шириной в 10 м, их насчитывается более 25 шт. Во время дождя по промоинам вода стекает в карьер, тем самым расширяя их. Самый длинный овраг, сформировавшийся в южных бортах карьера, имеет в длину 15 метров, устье шириной 2.20 м, глубину 1.10 м. Длина 20 м, устье 2,5 м. В нескольких местах увеличившиеся промоины продвинулись до границ пашни. По руслу промоин плодородный слой с полей смывается в карьер.

Фото № 4. Вершина оврага.

2. Для прекращения роста оврагов в длину - водозадерживающие валы, водоотводящие валы и канавы. Они представляют собой земляные сооружения, ограниченные на концах "шпорами", создающими емкость (прудок) для задержания стекающей воды. Их, как правило, размещают по горизонтали непосредственно у вершин оврагов на расстоянии от них, равном двух-трех-кратной высоте перепада.

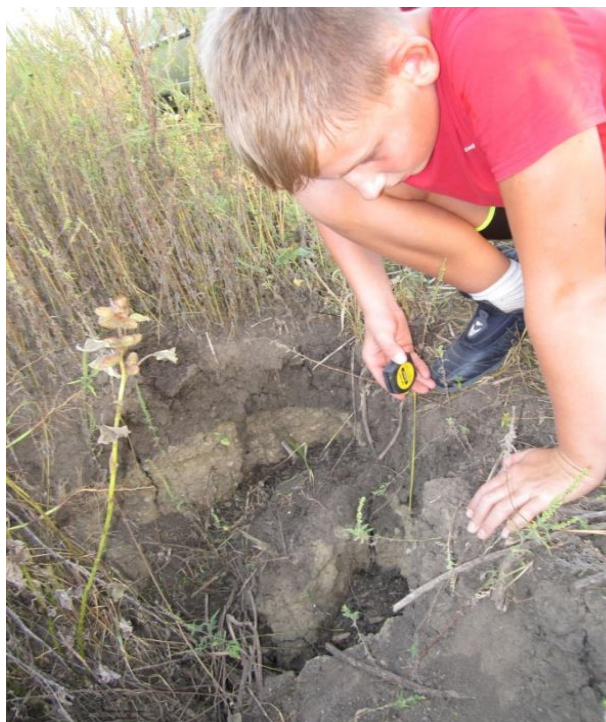
Анализ данных показывает, что овраги увеличиваются. На дне оврагов был обнаружен утолщенный плодородный слой земли, который во время дождей смывается с поля в котлован карьера. Результаты измерений сведены в таблицу № 1.

Фото № 5. Устье оврага.

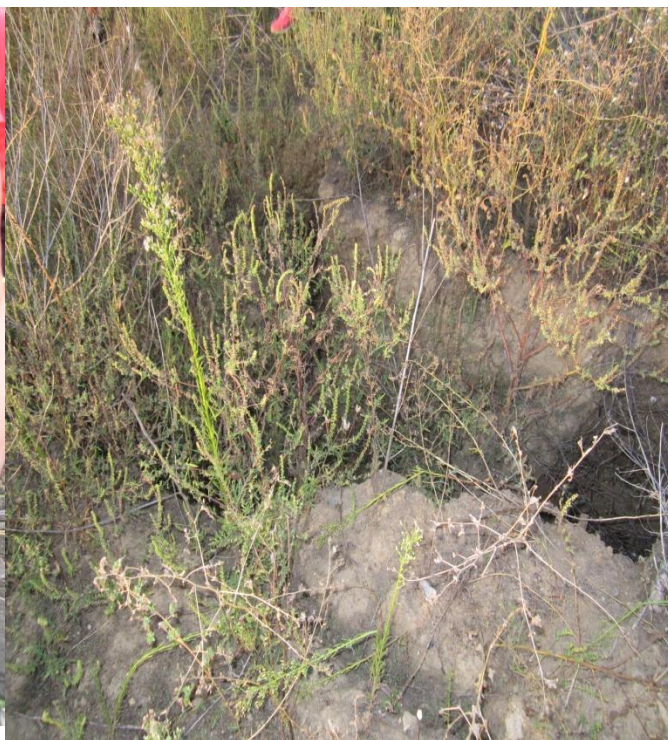
Фото № 6. Обнажение плодородного слоя почвы окрестных полей.

5. Вспашку окрестных полей, примыкающих к карьере, производить только поперек склона.

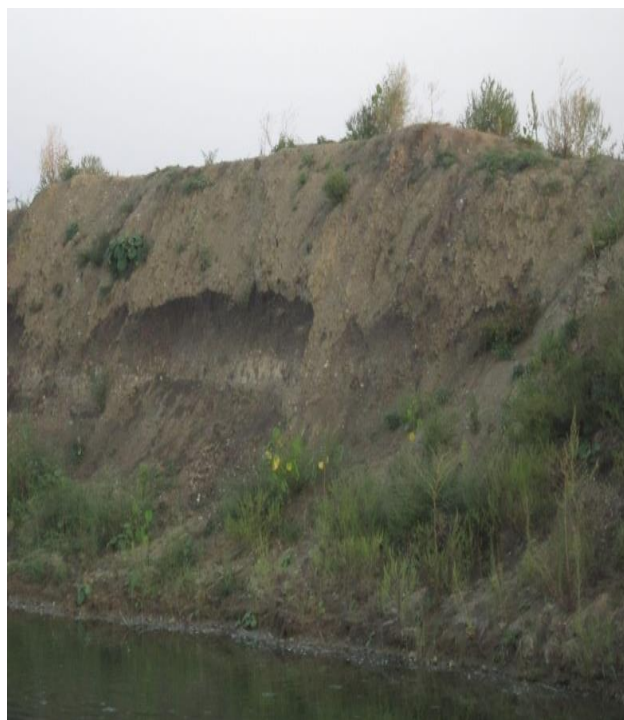
В некоторых местах склоны карьера практически отвесные. Здесь происходят обвалы, что подтверждал наклон железобетонного столба в 2017 году, который ранее находился на расстоянии 1,5-2 м. от края борта карьера. Во время летней экспедиции 2018 года реперный столб обнаружен не был. Вероятно, столб обвалился и погребен под слоями сползающего грунта.

Фото № 8 Крутые склоны
восточной части карьера.

4. По возможности провести выполаживание склонов до безопасных значений.

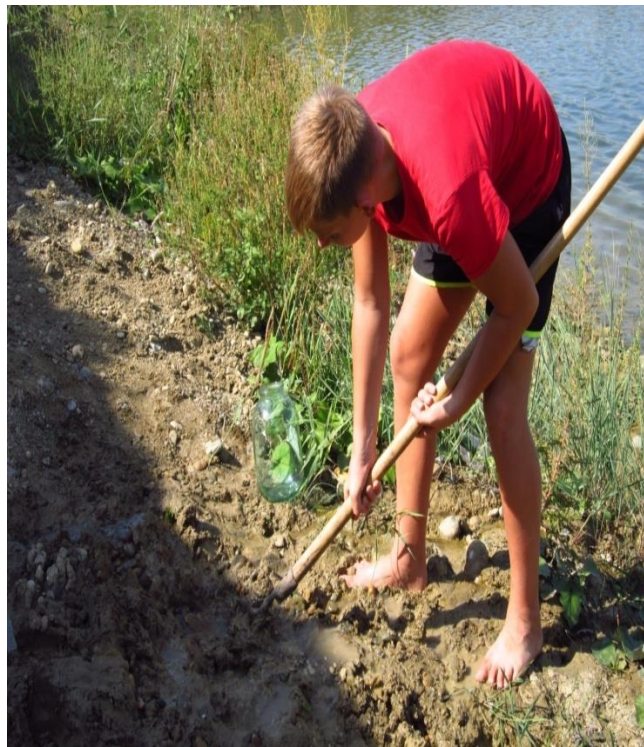
После прекращения добычи песка и прекращения откачки подземных вод, уровень последних поднялся. Факт массовых выходов подземных вод свидетельствует о нарушении их режима и обезвоживании прилегающих территорий. Дебит одного родника в 2018 году составлял 0,12 л/с. или в 432 л/сут!

Фото № 11 Измерение дебита
одного из родника.

6. Борта карьеров, где наблюдается выходы подземных вод, необходимо укрепить специальными сетками.
