**Всероссийский конкурс юных исследователей окружающей среды
имени Б.В. Всесвятского**

Номинация «Экологический мониторинг»

Родники родного края

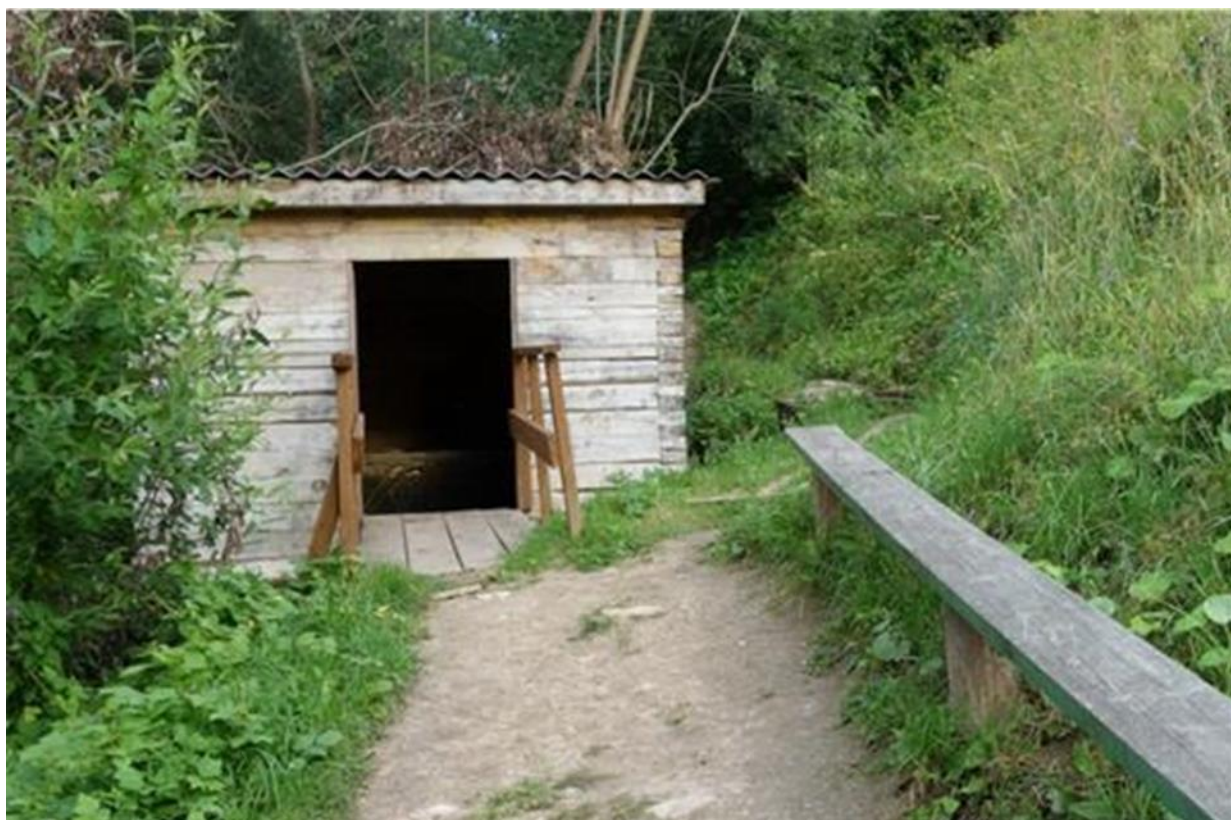
3.9. Каптажные устройства отсутствуют. Построена часовня-купальня с купелью.

3.10. Святой источник хорошо обустроен. Есть место для набора воды и закрытая купальня с купелью, а также в 30 м западнее родника старинная Свято- Казанская

Родник, святой источник иконы Божией Матери «Казанская»

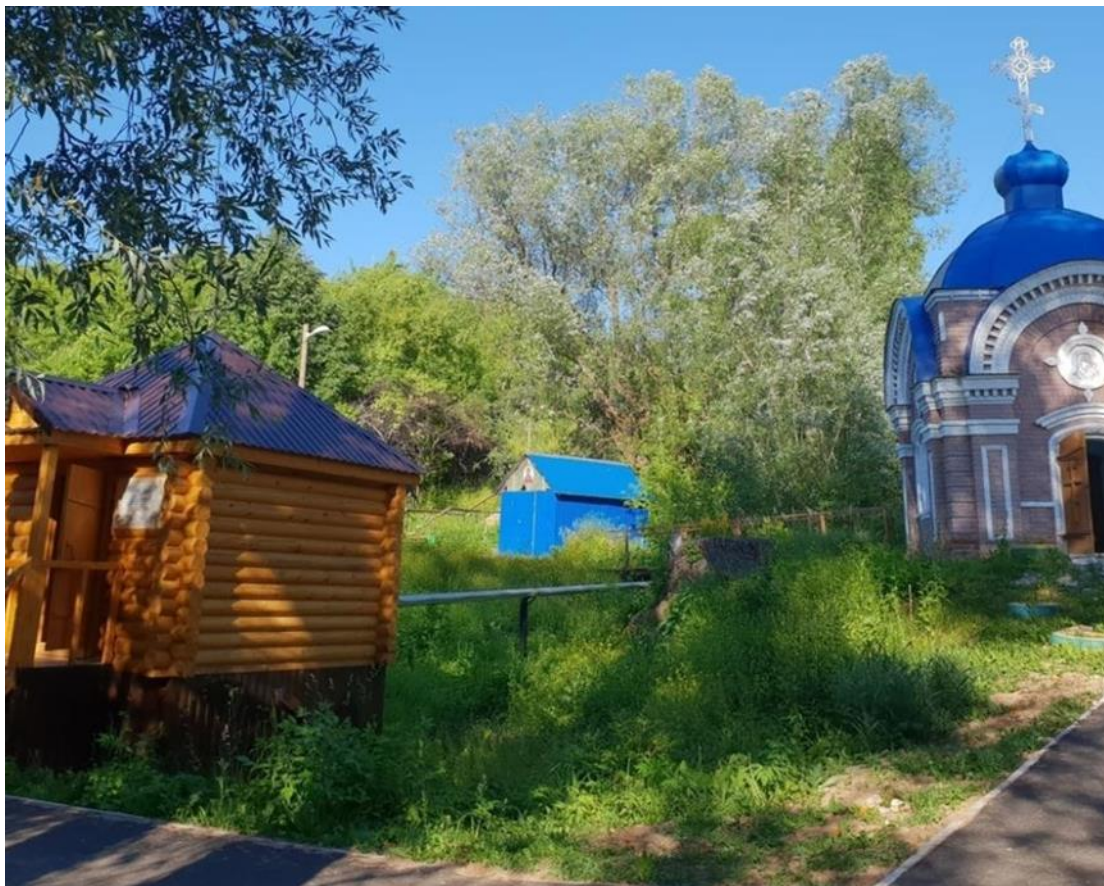
Родник, купель и часовня

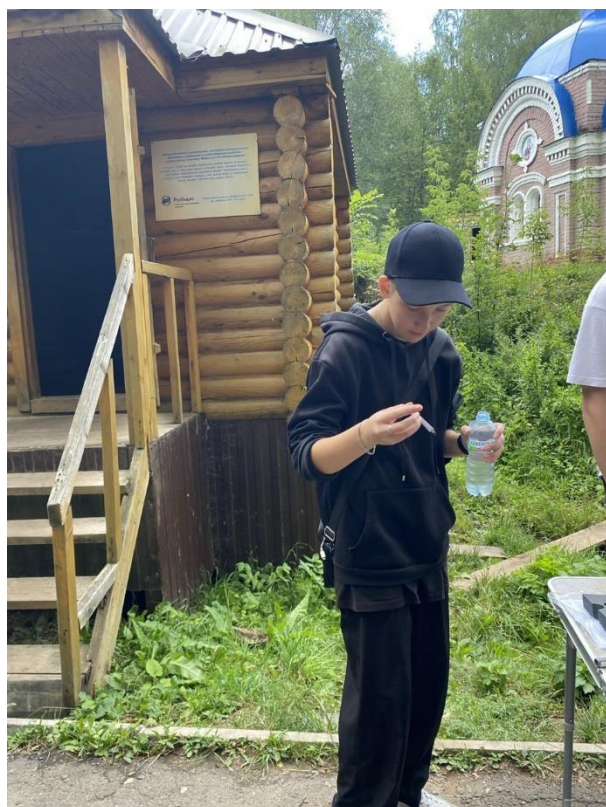
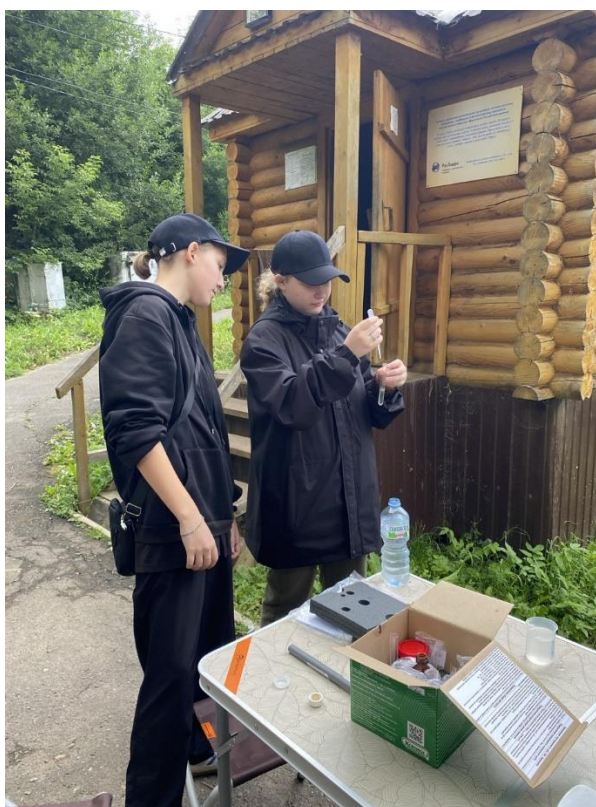
3.5. Дебит источника:

$D = \frac{v}{t}$, где v – это объём воды, t – затраченное время. Емкость для наполнения воды – 1 литр, затраченное время – 2,15 с. Следовательно дебит нашего источника:

$$D = \frac{1 \text{ л.}}{2,15 \text{ с.}} = 0,47 \text{ л/с.}$$

3.6. Физические свойства родника:

Исследования

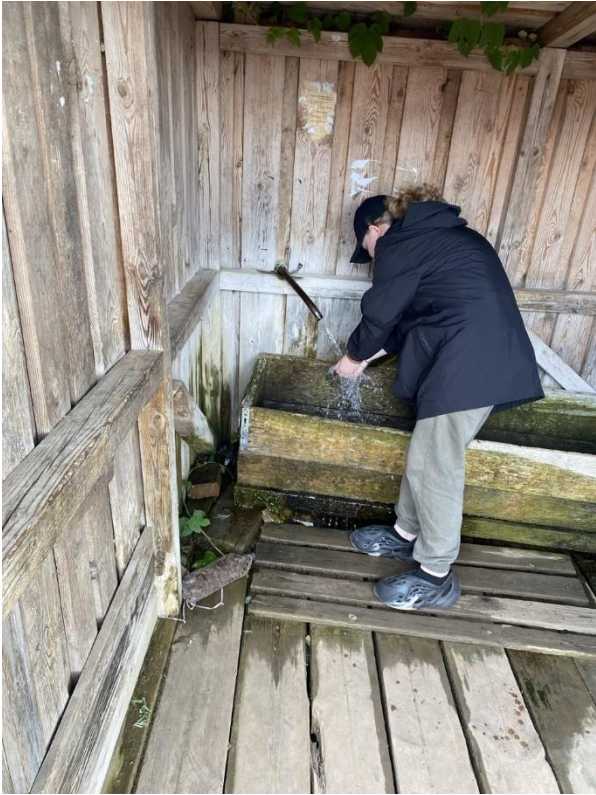
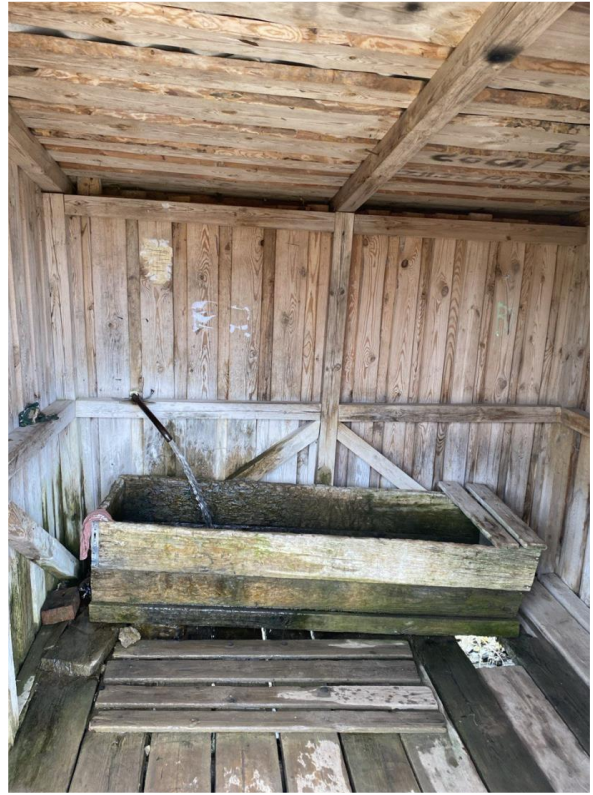
2.4. По характеру вытекания воды родник даёт мощную и длинную струю

Родник

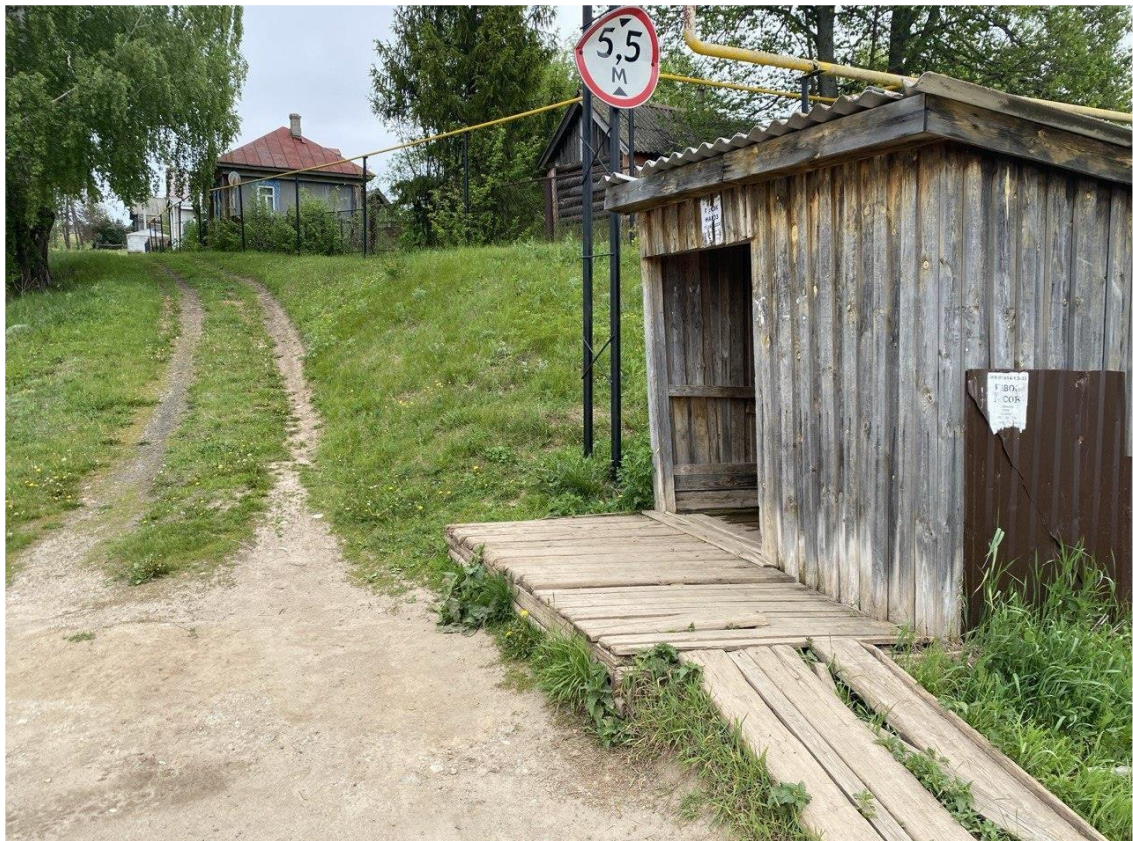
2.7. На роднике нет каптажных устройств, но источник оборудован деревянной будкой, деревянной дорожкой, внутри деревянное корыто.

3. Родник благоустроен. Но деревянная постройка изношена.

Деревянная будка над родником

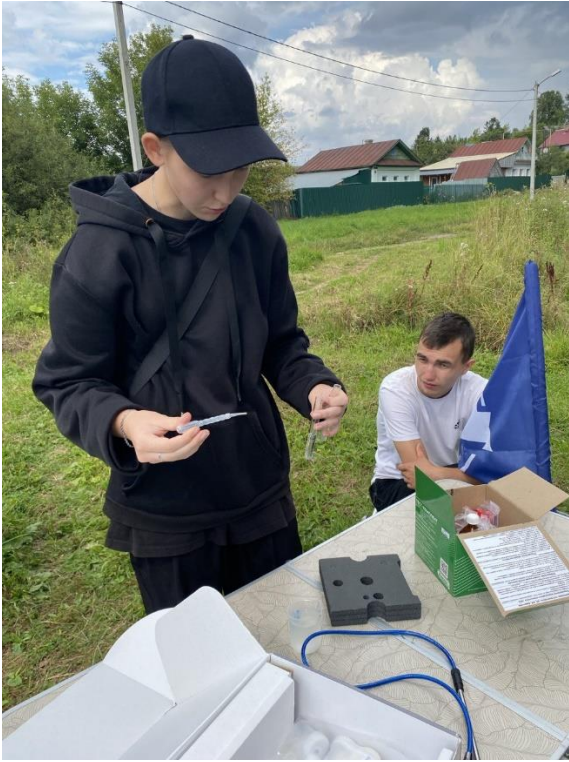
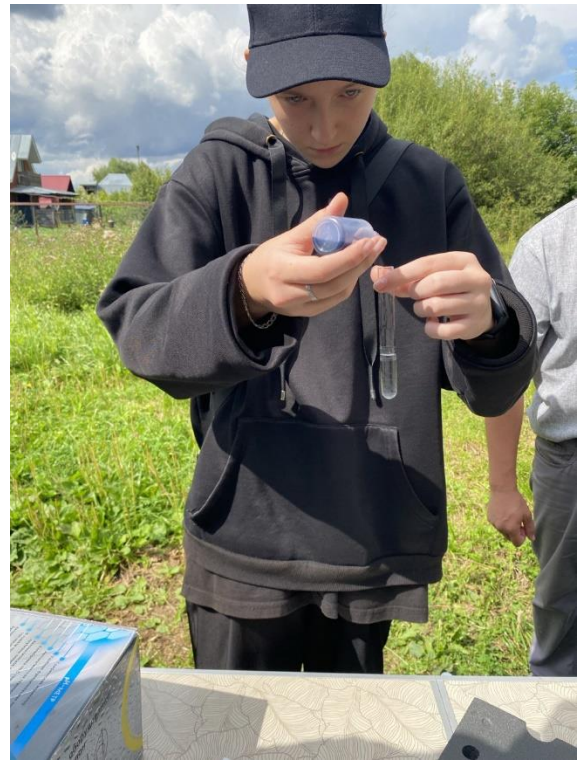
2.5. Дебит источника:

$D = \frac{v}{t}$, где v – это объем воды, t – затраченное время. Емкость для наполнения воды – 1 литр, затраченное время – 4,02 с. Следовательно дебит нашего источника:

$$D = \frac{1 \text{ л.}}{4,02 \text{ с.}} = 0,25 \text{ л/с.}$$

Исследования родника

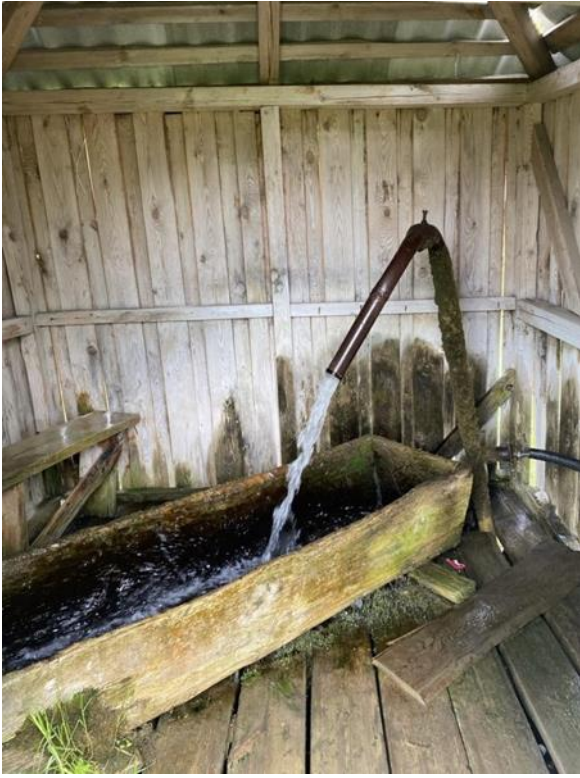
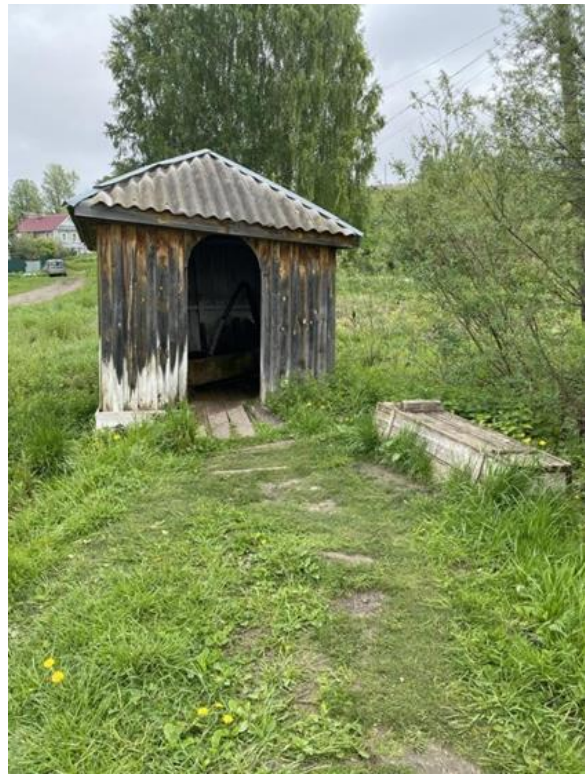
3.9. На роднике нет каких-либо каптажных устройств. Источник обустроен деревянной будкой.

4. Зона родника обустроена. Есть скамейка, деревянная будка, корыто, Однако будка покосилась, ее необходимо обновить.

Родник, будка над родником

3.11. Источники загрязнения отсутствуют. Местные жители и гости бережно относятся к этому месту, поддерживают чистоту. Но будку и корыто нужно обновить.

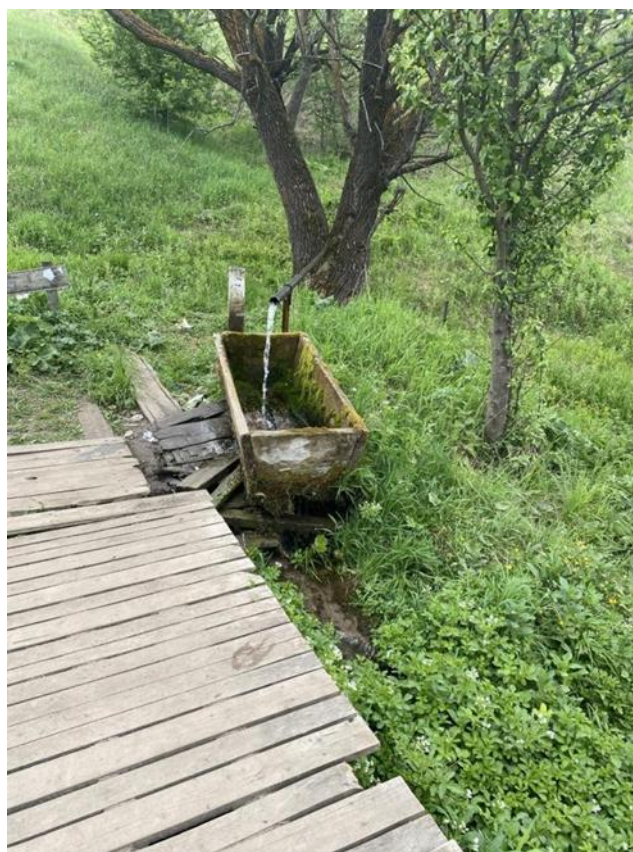
3.9. На роднике нет каких-либо каптажных устройств. Источник обустроен трубой, деревянным корытом и деревянным настилом.

4. Зона родника обустроена частично. Есть труба, из которой вытекает вода, деревянное корыто и деревянный настил.
5. Родник располагается на земле муниципального назначения.

Оборудование родника

3.11. Источники загрязнения отсутствуют. Местные жители и гости бережно относятся к этому месту, поддерживают чистоту. Но будку и корыто нужно обновить.
